# MS Sleipners förlisning

26 november 1999

**KAMEDO 77**

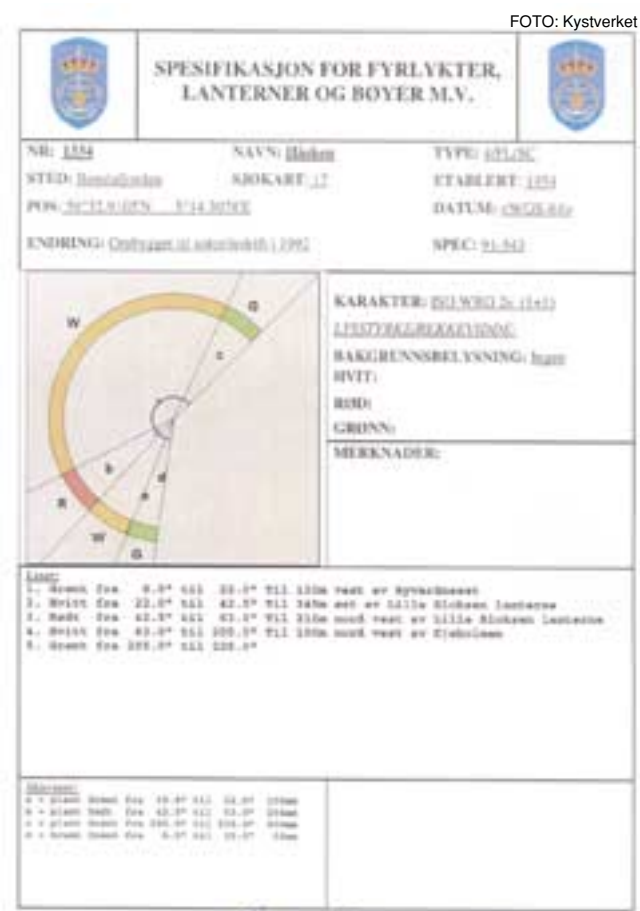
I den offentliga utredningen (NOU 2000:31) konstaterar man: Fartyget skulle inte ha grundstött om det hade hållit sig i vit sektor från Håskrus fyr. Fartyget måste därför under någon tid innan grundstötningen ha färdats i röd sektor

Håskru fyrs sektorer, når MS Sleipner ändrade kurs hamnade man i röd sektor.

Således kan man konstatera att en kursavvikelse skett, att fartyget under någon tid färdats i röd sektor och slutligen att navigatörerna vid grundstötningen inte kände till fartygets position.

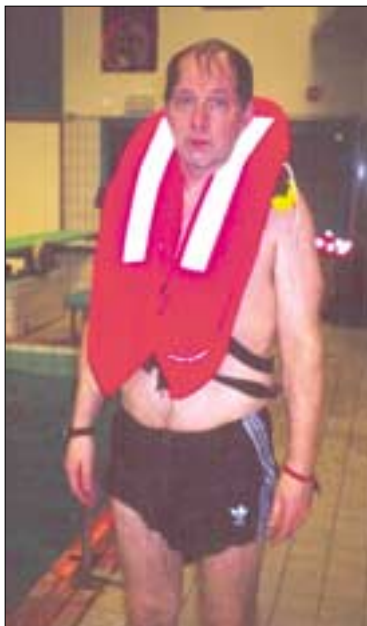
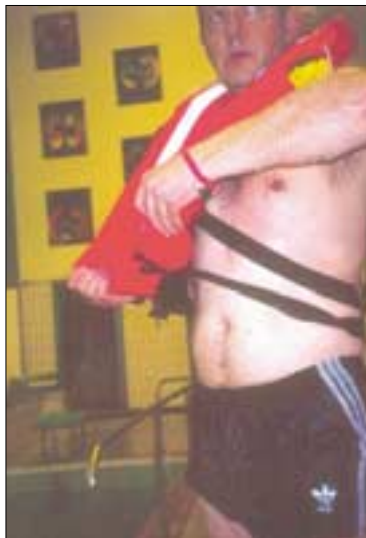
Testen visade att västen inte uppfyllde kraven på vare sig påklädning utan föregående instruktion, lyftkraft, förmåga att vända eller förmåga att tåla hopp från 4,5 meters höjd.

... vilket ledde till att räddningsvästen inte längre satt dikt an mot kroppen.

Fästremmarna dislocerade och gled under räddningsvästen...

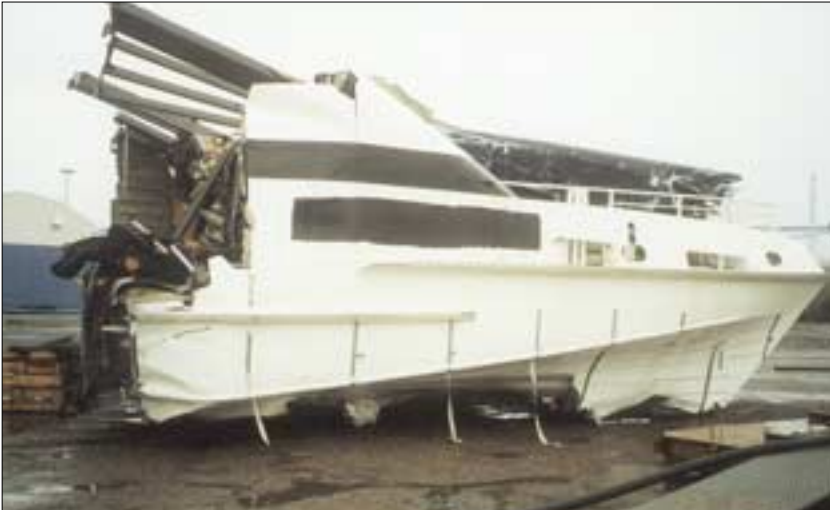
Vraket av MS Sleipners framskepp.

Efter grundstötningen gick alla larm för vatteninträngning från fören och akterut i bägge skroven. Skäret rev upp botten i båda skroven i väsentlig omfattning med vatteninträngning i båda skroven som följd. De vertikalt avdelade rummen i vardera skrovet hade inte horisontell avdelning ovan skadelinjen, varför vatteninträngningen ledde till att fartygets flytförmåga i stort sett försvann. Huvudmotorn och styrbords hjälpmotor stannade och strax därefter babords hjälpmotor. Fartyget fick allt eftersom en starkt tilltagande slagsida mot styrbord.

Fartyget blev utsatt för starka sidokrafter på grund av vind och vågor och åtföljande rörelser på skäret. Till följd av detta bröts bogpartiet av. I skrovsidorna synes fartyget ha rämnat längs svetsfogarna medan brottytorna inne i fartyget är mera brutalt osystematiska.

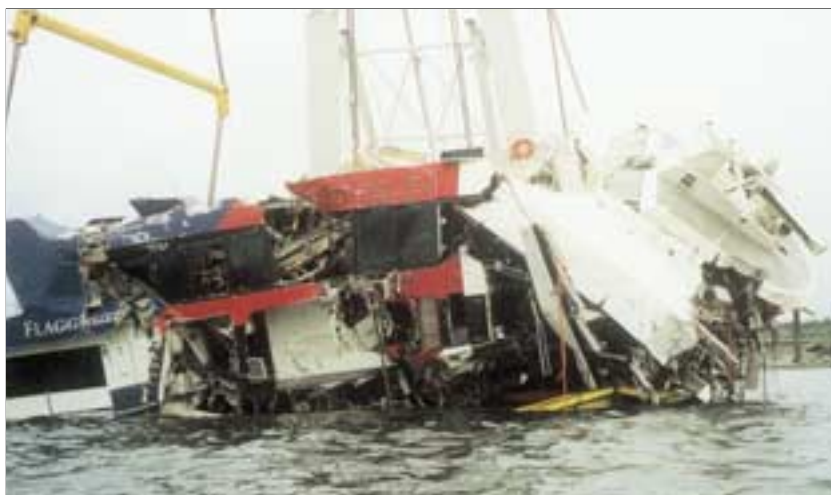
Passagerare har berättat att den främre delen av huvuddäcket bågnade upp och sprack, att väggarna trycktes in och sprack sönder och att dörrarna sprang upp. Överstyrman och maskinchefen har vittnat om att ett väldigt flak av babordssidan ”skars upp som av en stor konservöppnare”.

Vraket av MS Sleipner sett från styrbord.

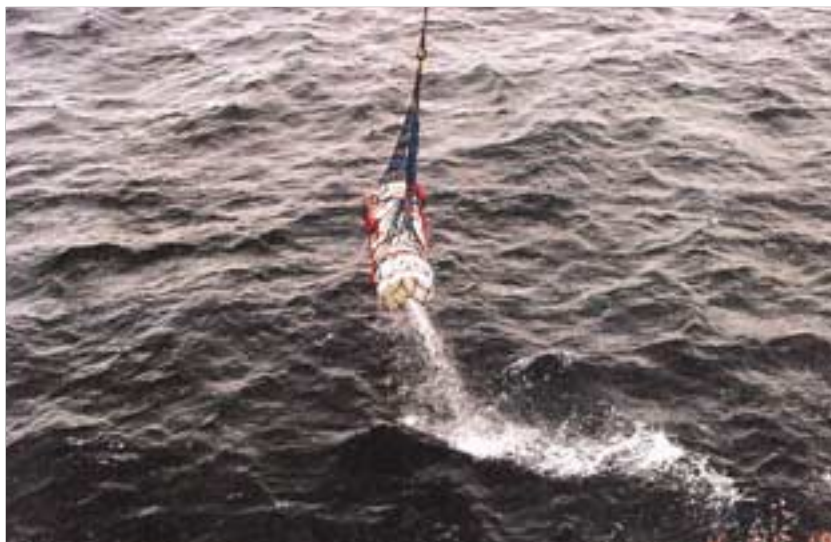
Undersökningar av vraket har visat att de manuella utlösningssystemen på babords flottstation hade löst ut, sannolikt som följd av pumpningen på kommandobryggan. Överstyrman kunde dock inte se flottcontainrarna när han tittade ned längs fartygssidan. Då fartyget gick under drogs båda babords flottar ned i djupet. På cirka 4 meters djup har den hydrostatiska utlösningssystemet aktiverats och den främre flotten på babords sida flutit upp. Den kom upp till ytan med botten upp och började driva i vinden. Fyra personer lyckades ta sig upp på denna flotte, två av dessa lyckades hålla sig kvar till dess att de blev räddade.

Den andra flotten på babords sida utlöstes inte. Den hittades senare av ett undervattensfartyg på havsbotten vid sidan av vraket, fäst vid detta med utlösningsslinan.

Flottarna på styrbords sida försökte man aldrig lösa ut. Det mekaniska systemet som skulle utlösa flottarna på 4 meters djup fungerade inte, varför dessa flottar följde med MS Sleipner ned i djupet.

Utlöst räddningsflotte som bärgas från MS Sleipners vrak

2. Räddningsflottor fanns i tillräckligt antal och med tillräcklig kapacitet, men tre av totalt fyra flottor utlöstes ej korrekt. Flottorna var ej försedda med enligt regelverket korrekta hydrostatiska utlösare, vilket skulle ha medfört att containrarna automatiskt frigjorts från det sjunkande fartyget och flottorna blivit uppblåsta. Den fjärde som kom upp till ytan när MS Sleipner förlist låg med botten upp och förmodade inte att vända sig rätt.

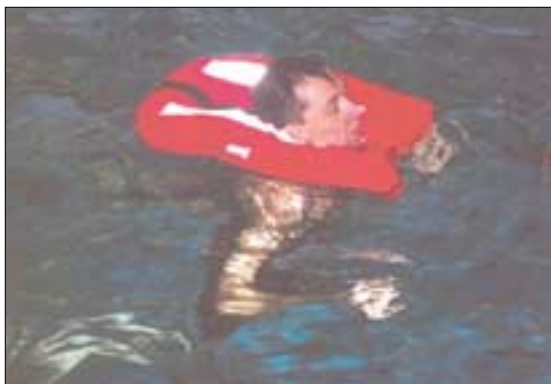
Då passagerarna kort efter grundstötningen började ta på räddningsvästarna var det flera som inte fick fram dem från förvaringsplatsen under stolsätet. De flesta fick dock snabbt fram dem. De flesta upplevde det svårt att ta på sig västen. Många letade förgäves efter söljor att dra fästsnörena genom. Flera fann fästsnörena för korta och fick improvisera knytningen. Även passagerare med säkerhetsutbildning har förklarat att de fick pröva flera gånger innan de kunde fästa västen. Många upplevde att västen flöt upp ovanför huvudet när de kom ned i vattnet, en del

Räddningsvästen lossnade och gled upp mot halsen
