# Explosionen i fyrverkeri- lagret i Nederländerna 2000

KAMEDO-rapport 82

Lördagen den 13 maj 2000 på eftermiddagen inträffade en serie explosioner i ett fyrverkerilager i staden Enschede i östra Nederländerna. Ett katastrofläge uppstod.

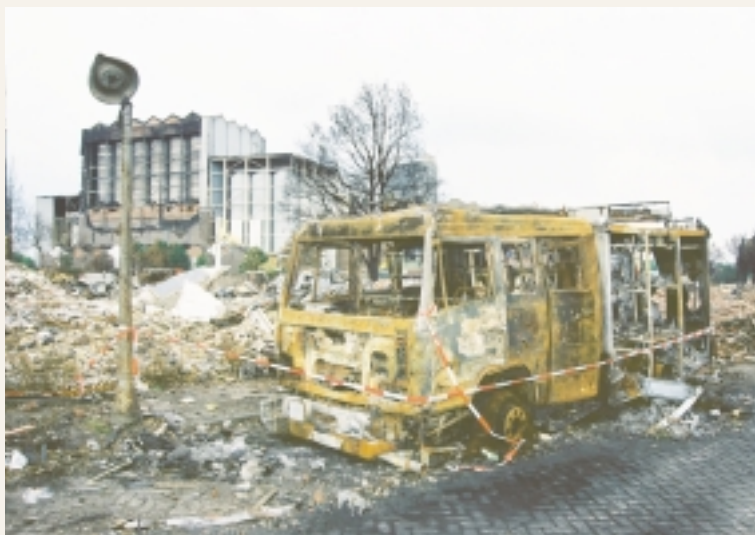
**Bild 3** En utbränd brandbil framför det som tidigare var infarten till fabriksområdet. I bakgrunden syns Grolsch ölbryggeri.

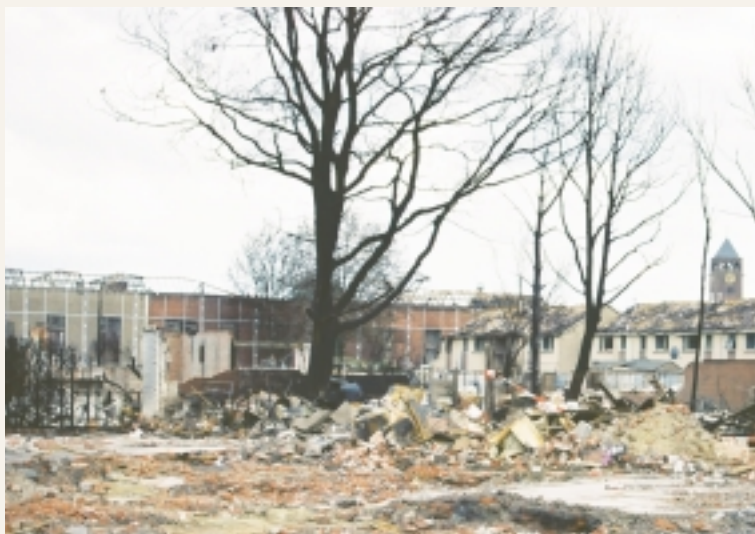
**Bild 4** En 1,5 meter djup krater på en yta av 10x10 meter bildades vid explosionen. Murar och husväggar rasade, bärande stålkonstruktioner deformerades. Utbrända byggnader revs när man letade skadade och döda och för att undvika ytterligare skador.

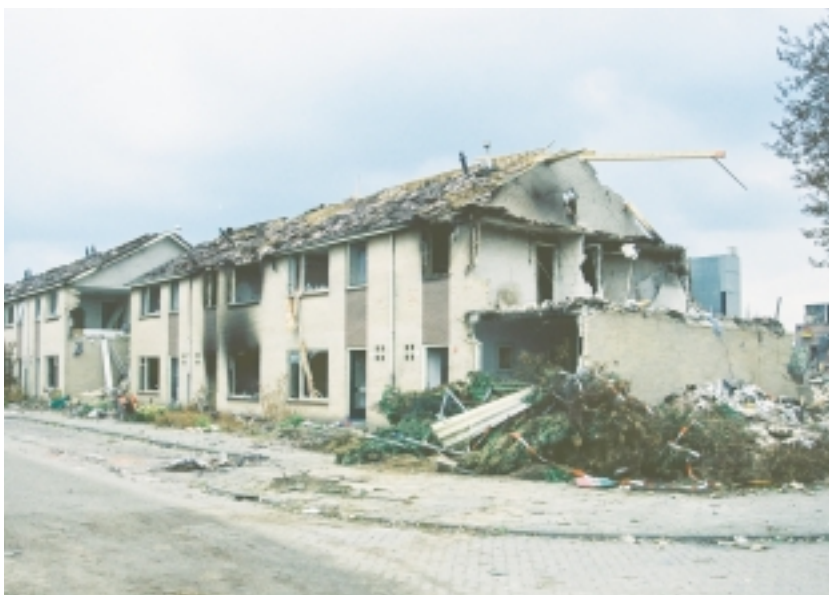
**Bild 5** En utbränd och explosionsskadad radhuslänga knappt 200 meter från explosionsplatsen.

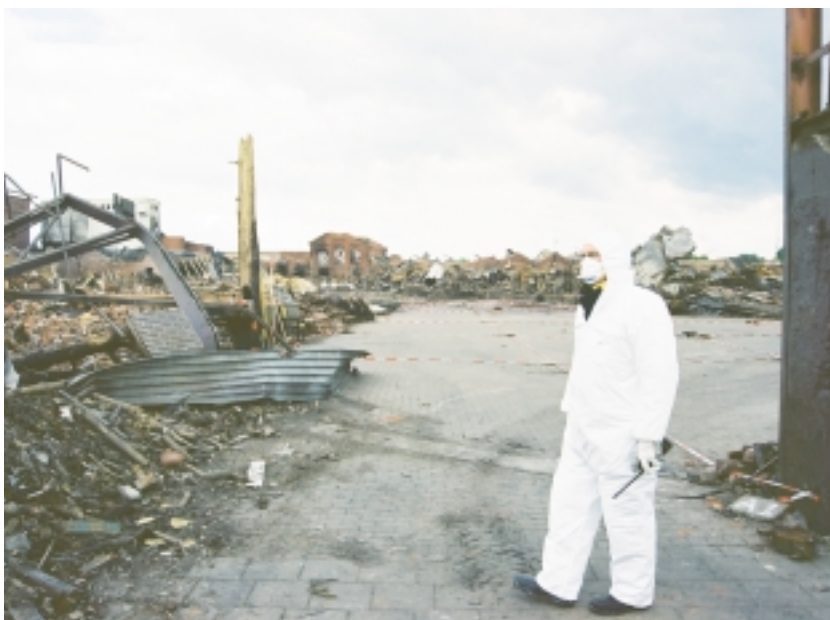
**Bild 6** Explosionsområdets centrala delar var kraftigt förorenade av asbest och det krävdes skyddskläder för att vistas där. Bilden är tagen vid infarten till företaget SA Fireworks där explosionen skedde.

Vid arbete i farliga miljöer är det av stor vikt att bära lämplig skyddsutrustning. Det är inte acceptabelt att utsätta räddnings- och sjukvårdspersonal för skaderisk under räddningsarbetet, om det kan undvikas. I det här fallet gällde det andningsmasker och skyddskläder där asbest hade frisatts. I andra fall kan det gälla enklare skyddsutrustning, som varma kläder vid arbete utomhus vintertid på våra breddgrader, hjälm eller skor som skyddar om man trampar på något vasst.
