# MS Sleipners förlisning

26 november 1999

**KAMEDO 77**

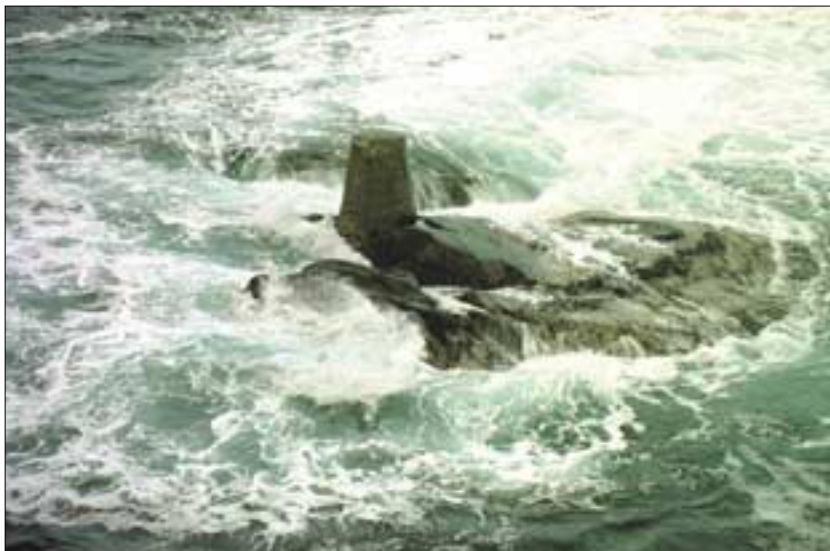
I detta skede blev både kapten och överstyrman under ett antal sekunder upptagna av att justera sin radar. Överstyrman bedömer att detta tog cirka 20 sekunder. När han tittade upp nästa gång såg han inte längre Håskru föröver utan i första sidofönstret på kaptens styrbordssida. Överstyrman ropar i detta skede: ”Nu går Du fel, nu går Du på Bloksen.” Kapten tände genast strålkastarna och Bloksen blev synlig föröver.

Kapten slog då genast full back i maskinerna, men MS Sleipner gick trots detta nästan omedelbart upp på skäret.

Stora Bloksen sedd söderifrån.

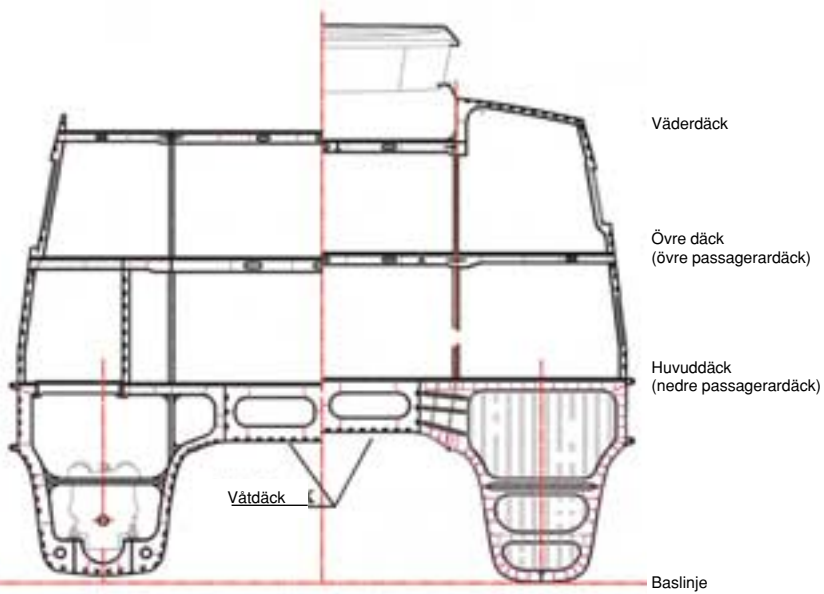
<sup>1</sup> Överlevnadsförmågan i denna typ av fartyg har sedan olyckan enligt den nya HSC-koden ökat väsentligt. Detta innebär att i Sleipners respektive skrov med 6 vertikala vattentäta tvärskeppsskott, skulle enligt dagens regler även horisontella skott ha funnits för att begränsa mängden av inströmmande vatten i händelse av en skadesituation.

MS Sleipner i genomskärning.

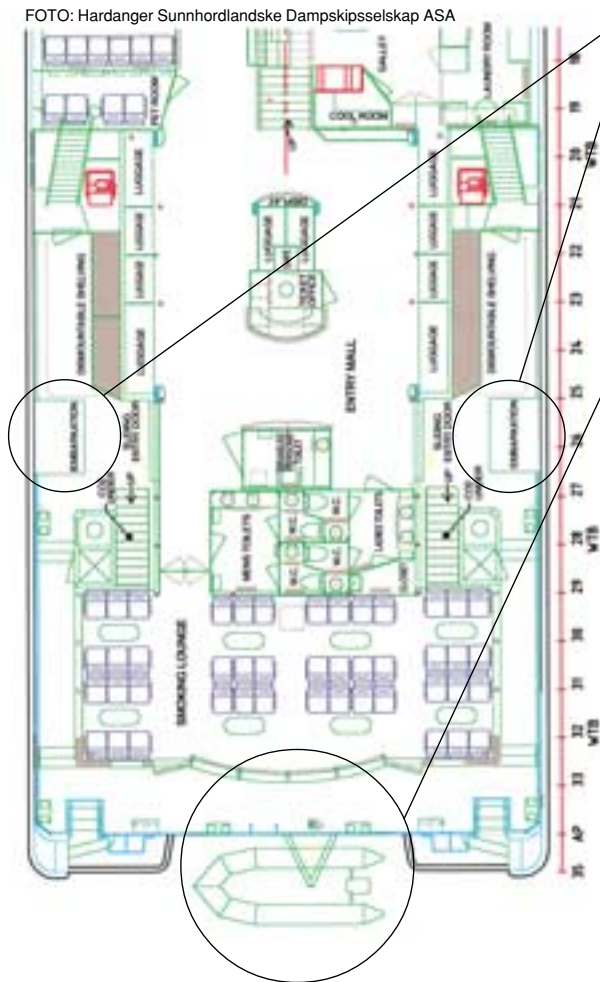
Fartyget hade två evakueringsstationer, en på styrbords sida och en på babords sida, akterut på huvuddäcket, med vardera två räddningsflottar. Dessutom fanns en MOB-båt (*Mann-over-board-båt*) längst akterut som flöt loss när MS Sleipner sjönk. Fästnings- och utlösningmekanismen för denna var konstruerade för manuell utlösning. MOB-båten var central i räddningsaktionen, då ett flertal personer lyckades ta sig upp i eller hålla sig fast i densamma. Evakueringsstationerna på styrbords och babords sida var identiska och låg nedsänkta 1,1 meter under huvuddäcksnivån med trappor i för- och akterkant.

Evakueringsstationer i MS Sleipner.

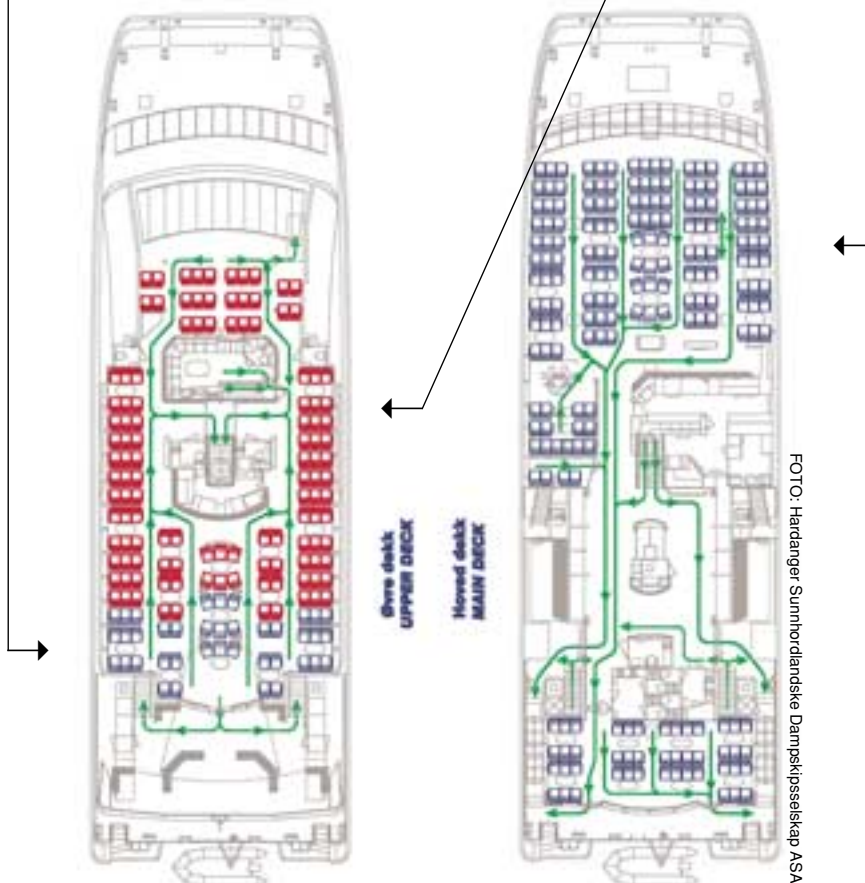
I en normal evakueringssituation skulle enligt evakueringsplanen alla passagerare på huvuddäck, upp till 199 personer, och 26 passagerare från övre däck, bege sig till evakueringsstationen på babords sida, *blåmarkerade* säten i figuren. Av de 199+26 passagerarna skulle 45 från den aktere salongen på huvuddäck gå till evakueringsstationen akterifrån. Resterande 180 skulle bege sig till entréhallen och nå evakueringsstationen via in-/utgångsdörren på babords sida. De 26 passagerarna från övre däck skulle enligt evakueringsplanen nå entréhallen via trappan midskepps.

De återstående 133 passagerarna från övre däck, *rödmarkerade* säten i figuren, skulle även de bege sig till entréhallen via trappan midskepps och därefter till styrbords evakueringsstation.

Evakueringsplan i MS Sleipner.

Således skulle samtliga 159 (133+26) från övre däck evakueras via trappan midskepps ned till entréhallen. Den trappan var 111 cm bred.

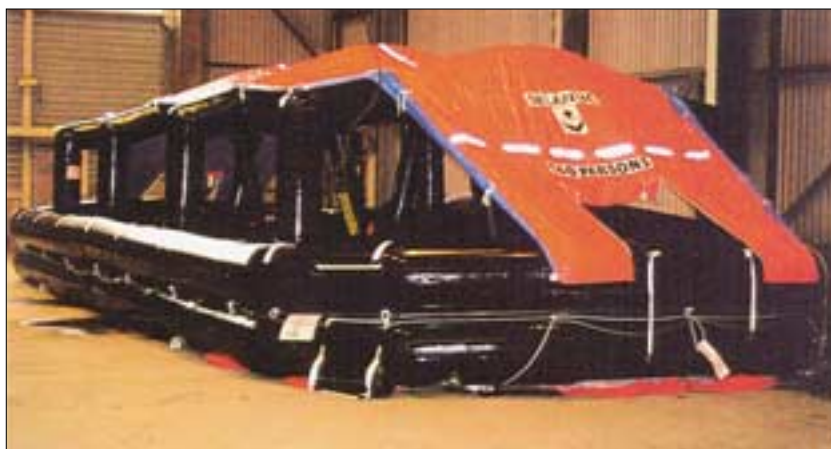
På varje sida av fartyget fanns två räddningsflottar, 14 x 6 m, med 1 meters fribord, vikt cirka 500 kg. Varje flotte kunde ta 140 passagerare.

Räddningsflotte.

2. Räddningsflottor fanns i tillräckligt antal och med tillräcklig kapacitet, men tre av totalt fyra flottor utlöstes ej korrekt. Flottorna var ej försedda med enligt regelverket korrekta hydrostatiska utlösare, vilket skulle ha medfört att containrarna automatiskt frigjorts från det sjunkande fartyget och flottorna blivit uppblåsta. Den fjärde som kom upp till ytan när MS Sleipner förlist låg med botten upp och förmodade inte att vända sig rätt.
